## PROGETTO DEFINITIVO RICOMPOSIZIONE AMBIENTALE DI CAVA FAGARE' E MESSA IN SICUREZZA DELLA FRANA SULLA DORSALE DEI RONCHI

DOCUMENTAZIONE FOTOGRAFICA

Dicembre 2019

## DOCUMENTAZIONE FOTOGRAFICA CAVA FAGARE'

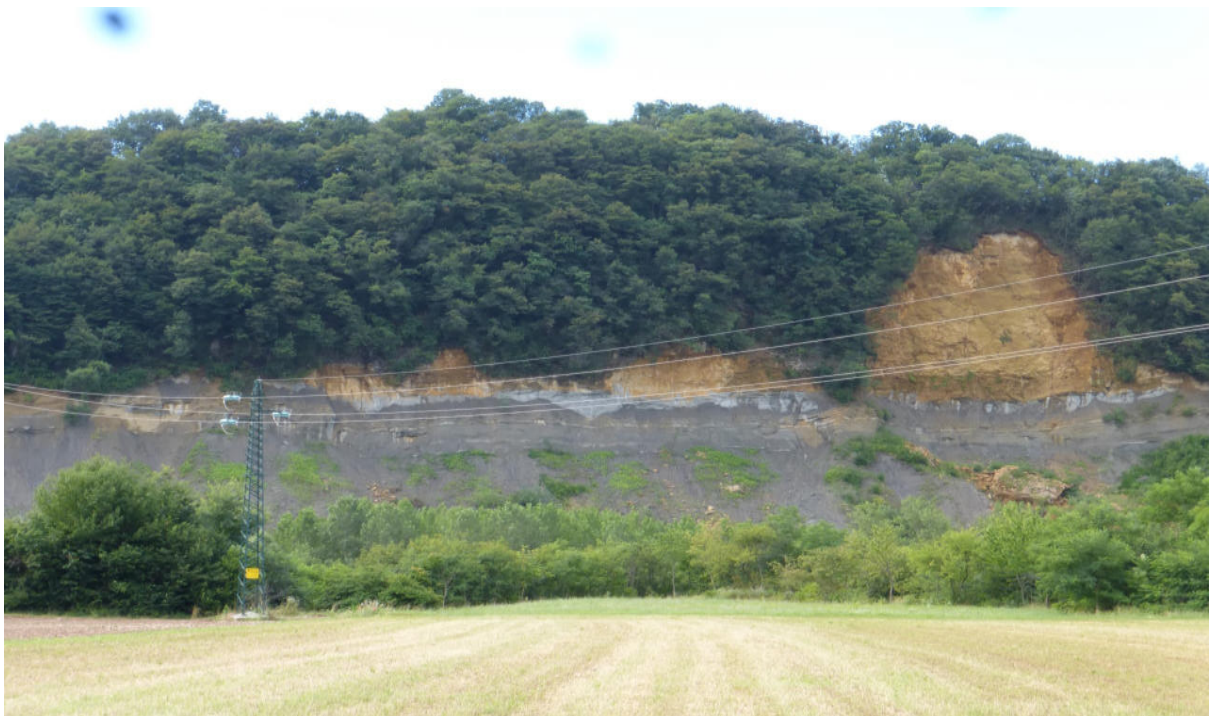
**FOT. 3**

Panoramica della cava da nord. Si notano le cicatrici giallastre dei recenti crolli che arretrano progressivamente la scarpata superiore della cava.

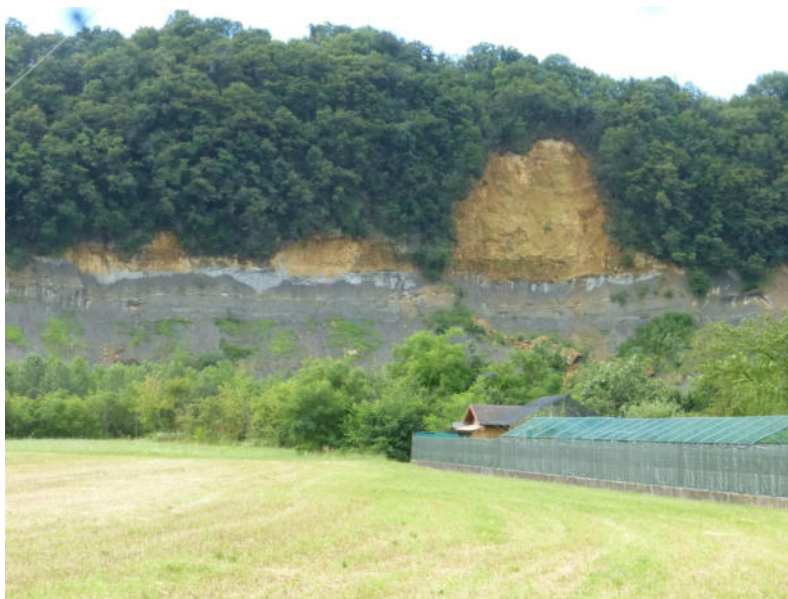
**FOT. 4**

Particolare della cicatrice della recente frana che ha quasi raggiunto la cresta del rilievo collinare

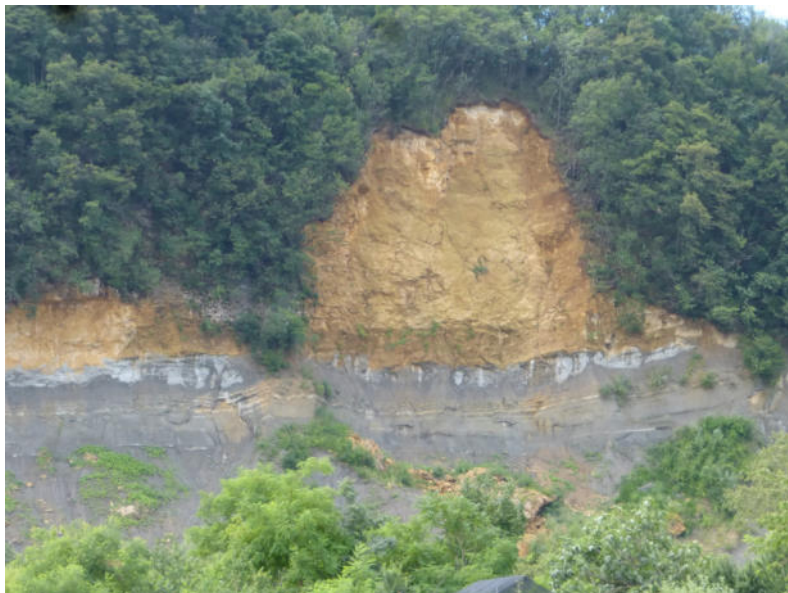
**FOT. 5**

Vista da drone aereo della cava, con la frana recente.

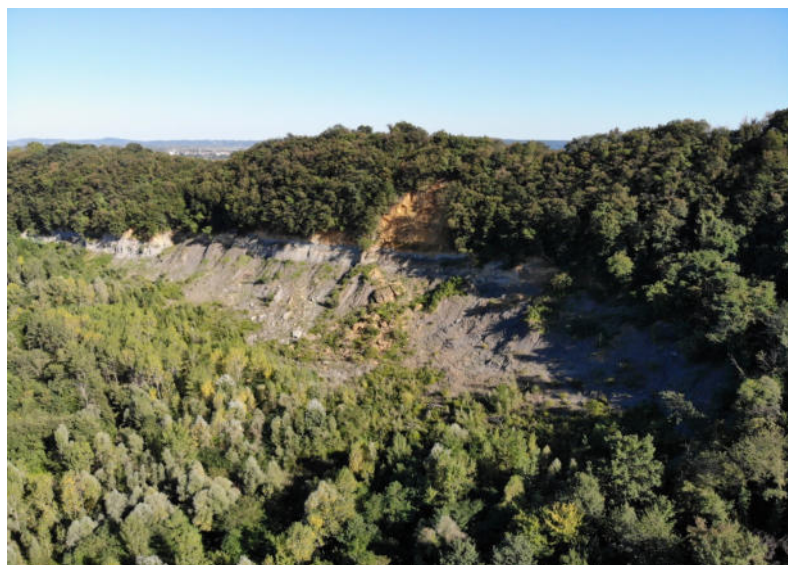
**FOT. 6**

Vista da drone aereo della cava, con la frana recente e l'ampia cicatrice nuda grigiastra senza vegetazione, in erosione irreversibile da almeno 50 anni. A sinistra il ripiano di cava occupato da una fitta vegetazione arborea di novellame di latifoglie.

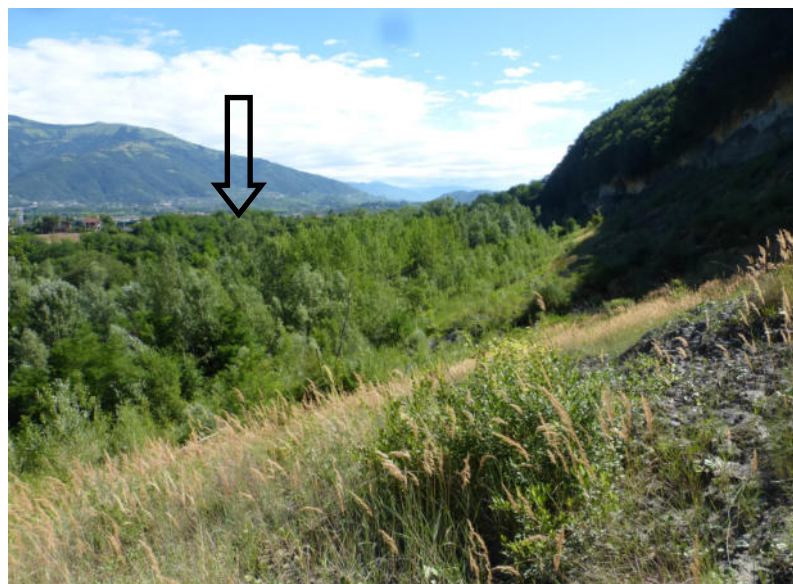
**FOT. 9**

Si osservi la verticalità della scarpata sommitale di calcareniti giallastre soggette a periodici crolli per arretramento del piede fragile nelle rocce grigiastre, marnose, facilmente alterabili ed erodibili.

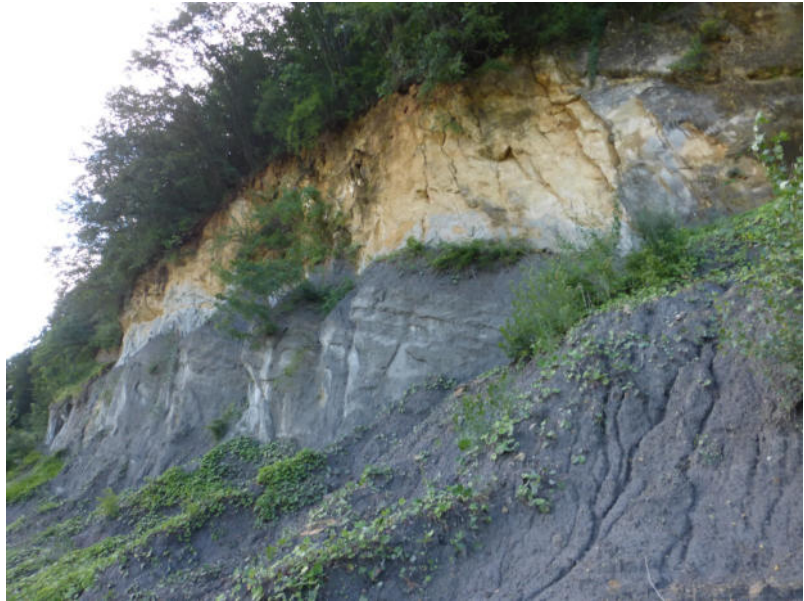
**FOT. 10**

Particolare dell'erosione accelerata nella tenera Marna di Possagno che costituisce il piede della scarpata superiore della cava, già arretrata di qualche decina di metri per periodici crolli negli ultimi 50 anni.

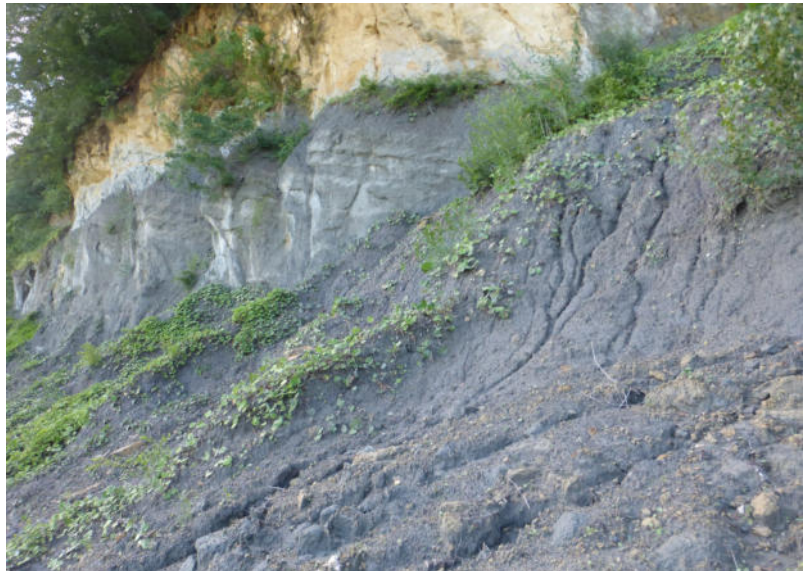
**FOT. 11**

Cicatrici di crolli recenti nelle Calcareniti di Castelcucco giallastre, affette da una fitta rete di fessure aperte che predispongono ulteriori frane.

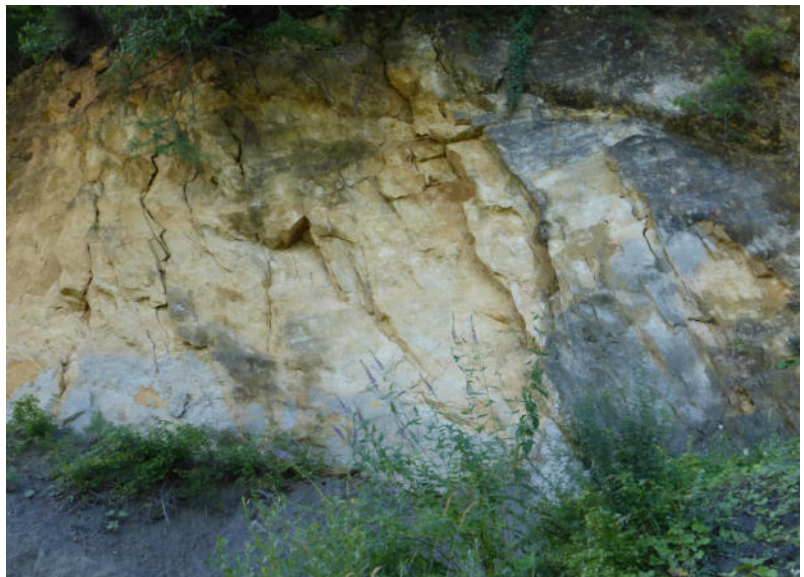
**FOT. 12**

Particolare delle diffuse situazioni di instabilità per crollo sulla scarpata superiore della cava. La stabilizzazione richiede interventi di consolidamento speciale, fattibili con lavorazioni di tipo alpinistico.

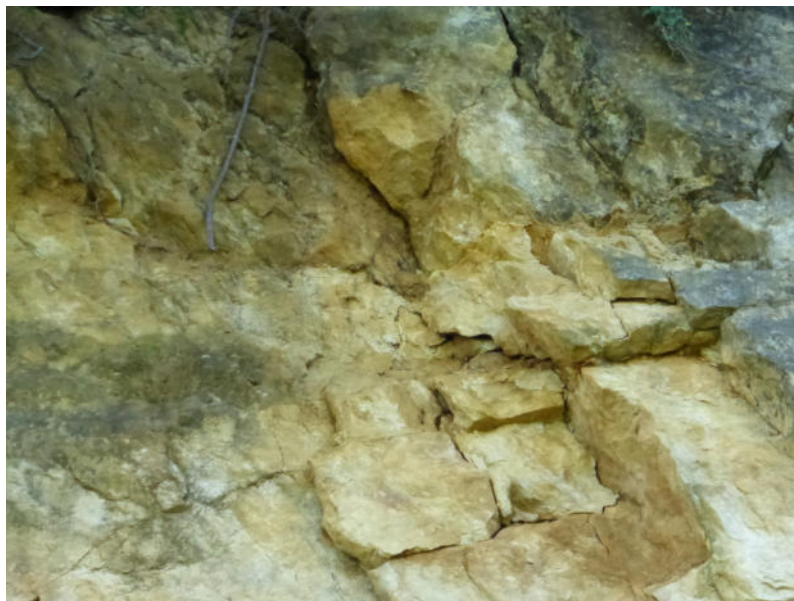
**FOT. 13**

Particolare delle diffuse e pericolose situazioni di instabilità per crollo sulla scarpata superiore della cava.

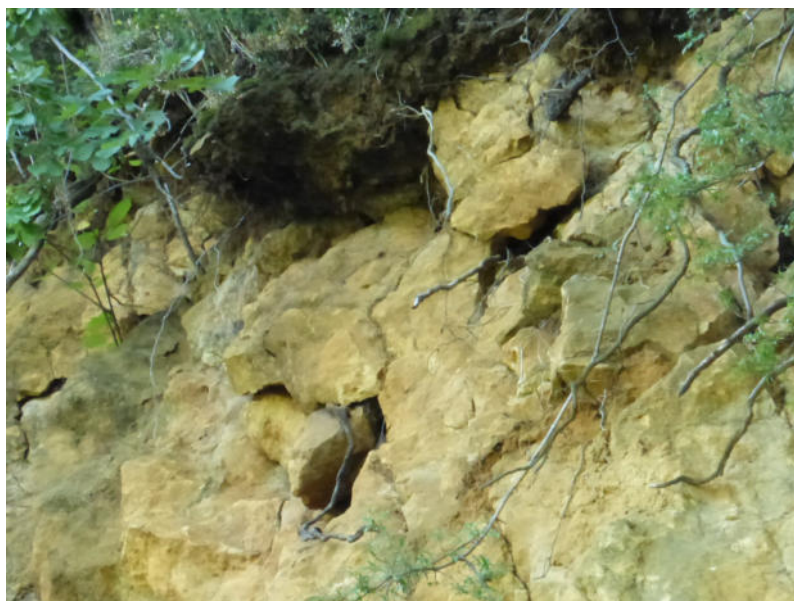
**FOT. 14**

Particolare delle diffuse situazioni di instabilità per crollo sulla scarpata superiore della cava. Le volumetrie dei singoli crolli periodici ammontano spesso a decine di metri cubi, come nell'immagine in esame.

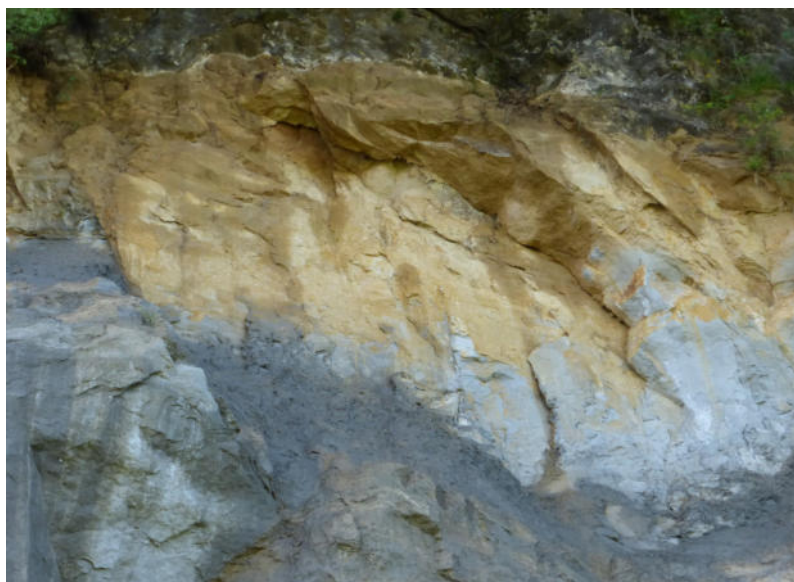
**FOT. 15**

Particolare delle diffuse situazioni di instabilità per crollo al piede della scarpata superiore della cava.

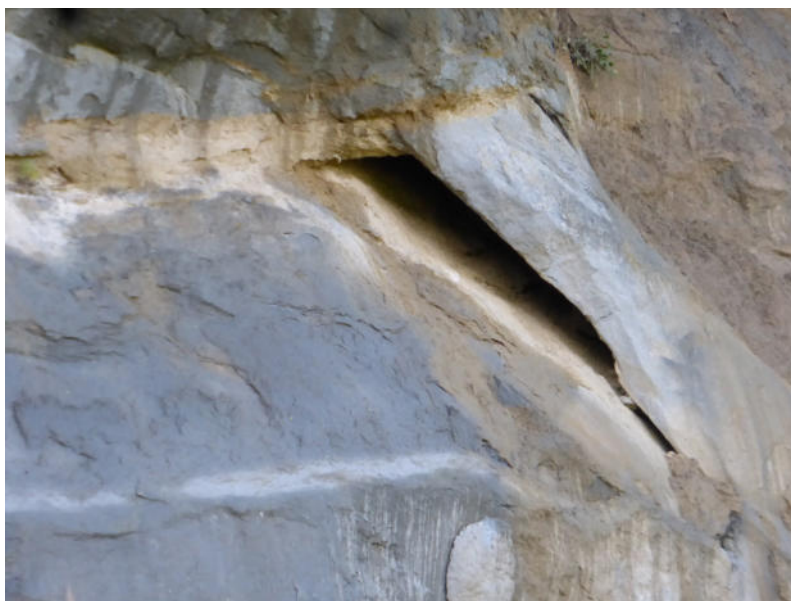
**FOT. 16**

Idem, come sopra: si tratta delle siltiti e conglomerati di Col dell'Asse che sono state a suo tempo scavate su inclinazioni incompatibili con la stabilità.

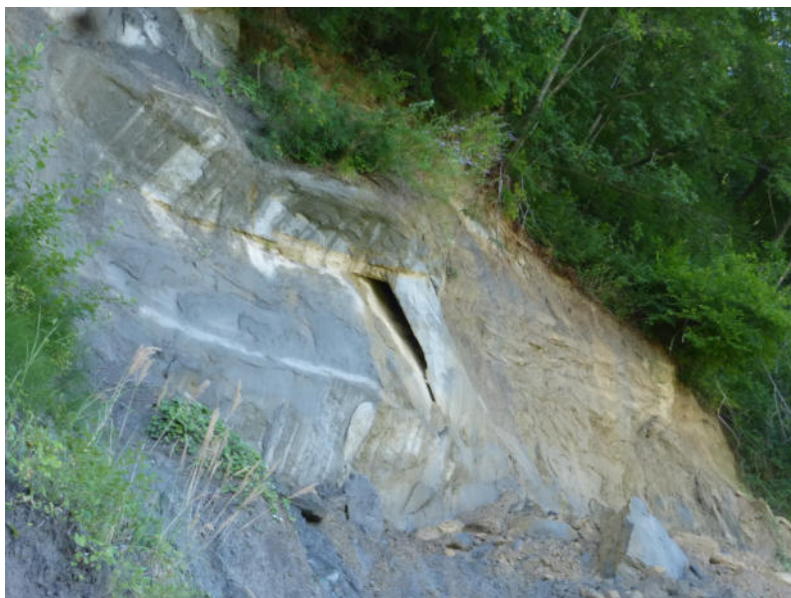
**FOT. 17**

Crollo recente di massi sul pendio argilloso.

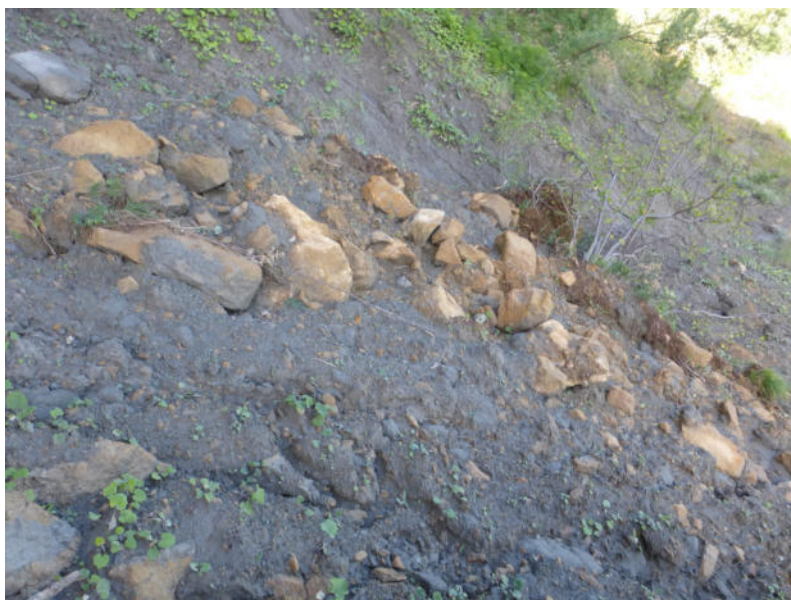
**FOT. 18**

Massi caduti recentemente dalla scarpata superiore.

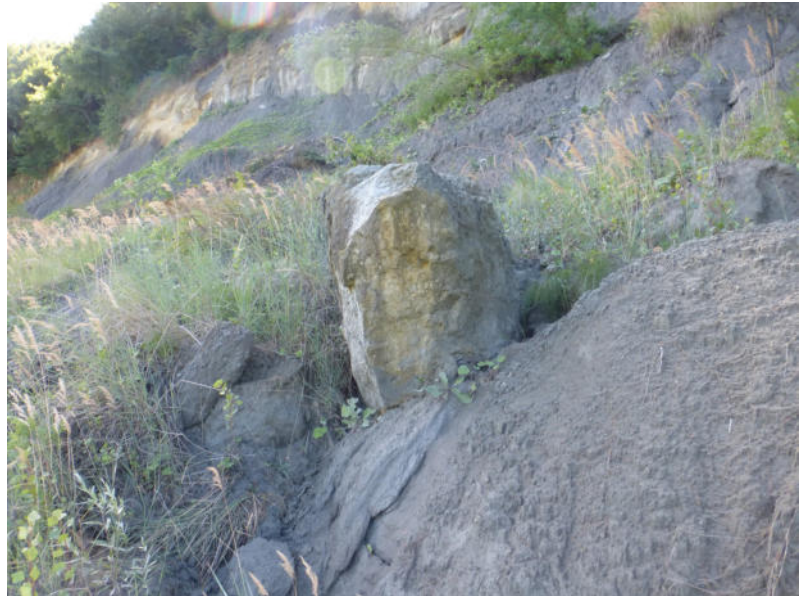
**FOT. 19**

Massi caduti recentemente dalla scarpata superiore, in rapido disfacimento.

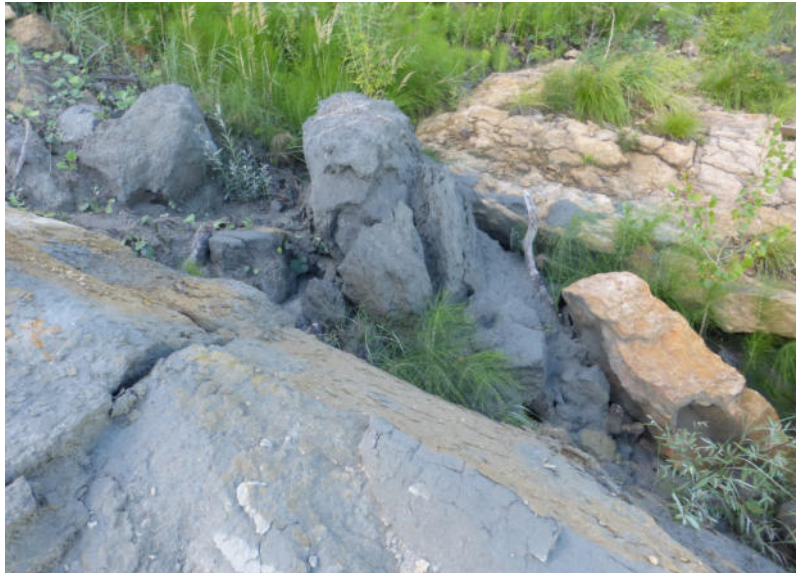
**FOT. 20**

Massi caduti recentemente dalla scarpata superiore.

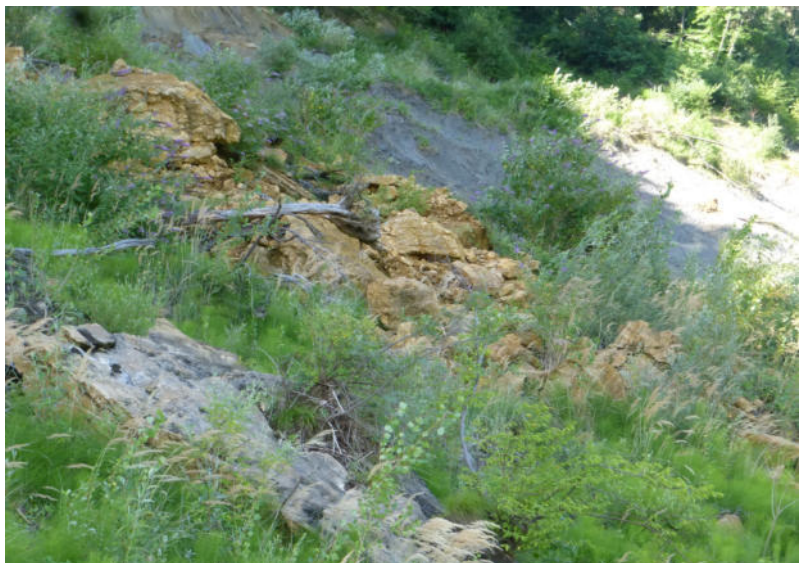
**FOT. 21**

Massi caduti recentemente dalla scarpata superiore della cava, del volume di decine di metri cubi.

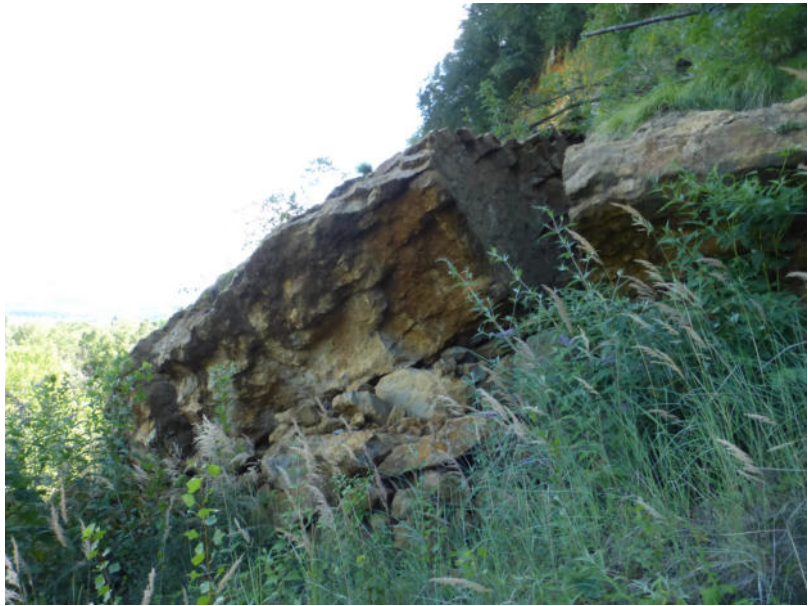
**FOT. 22**

Massi caduti recentemente dal piede della scarpata superiore. Si tratta delle fragili siltiti di Col dell'Asse che degradano assai rapidamente in sfaticcio argilloso.

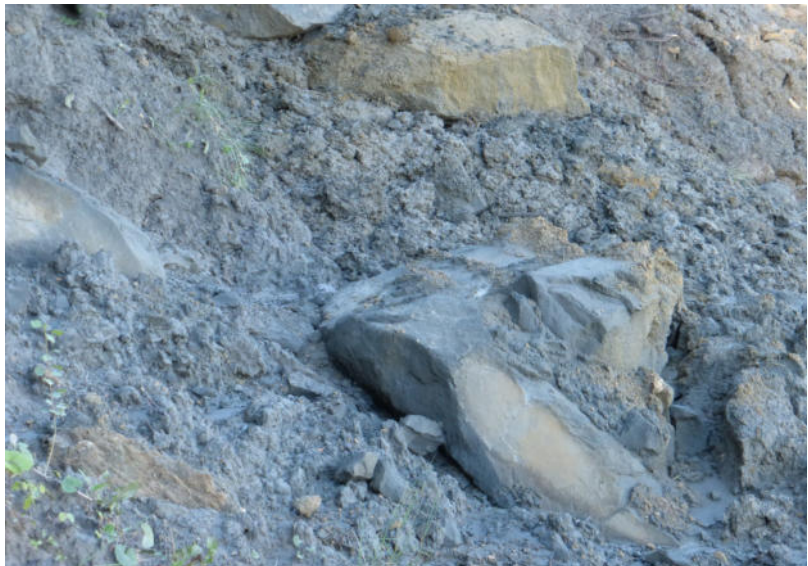
**FOT. 23**

Massi siltitici caduti recentemente dal piede della scarpata superiore, in rapido degrado.

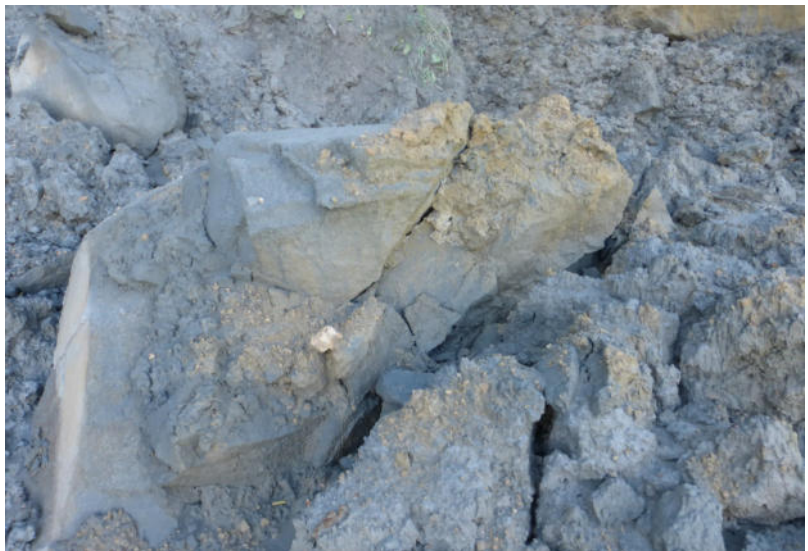
**FOT. 24**

Aspetto dell'erosione accelerata sulle rocce argillose (Marna di Possagno) nella fascia intermedia della cava.

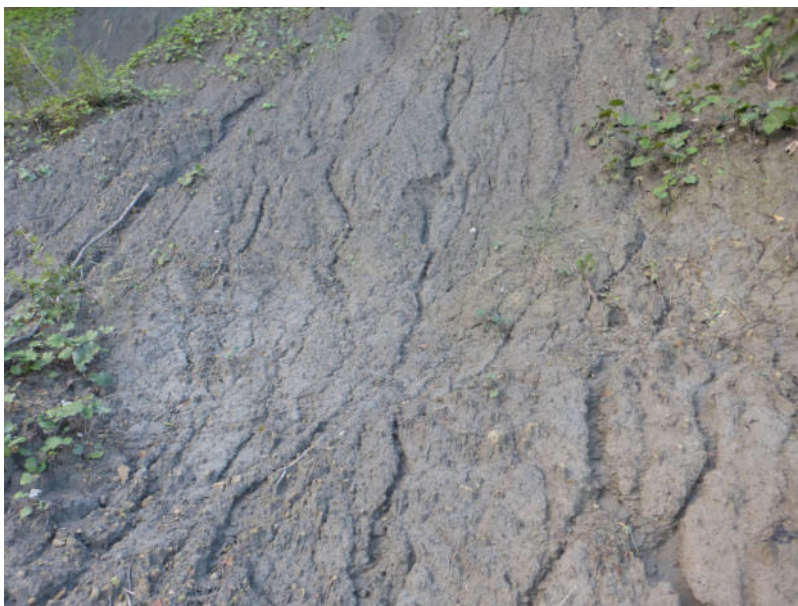
**FOT. 25**

Aspetto dell'erosione accelerata sulle rocce argillose nella fascia intermedia della cava. L'elevata inclinazione impedisce l'attecchimento di qualsiasi tipo di vegetazione.

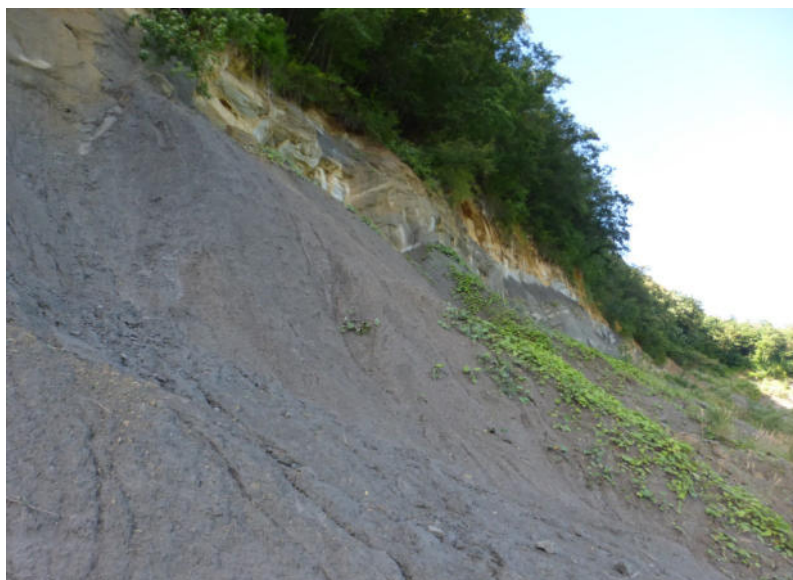
**FOT. 26**

Dal ciglio superiore della cava spesso franano a valle intere porzioni di suolo e roccia, con cespi di alberi.

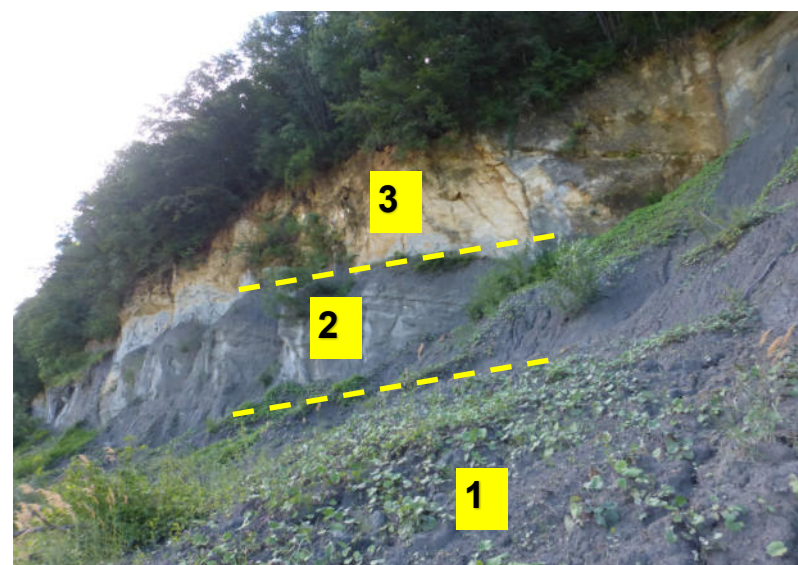
**FOT. 30**

Particolare della frana recente, da consolidare con rete d'acciaio profondamente ancorata a barre perforate in roccia (L= 3-6 metri)

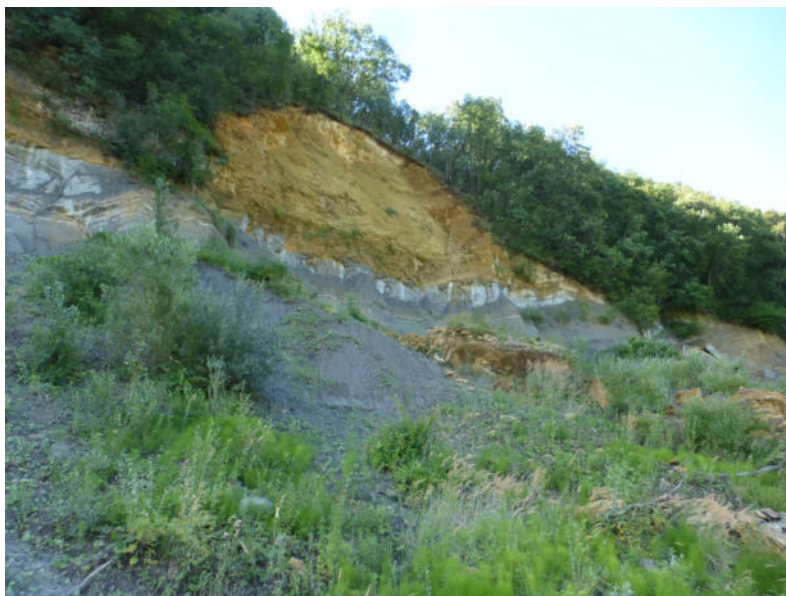
**FOT. 31**

L'evidente degrado della roccia sul ciglio superiore della frana richiede l'ancoraggio profondo delle barre di ancoraggio della rete di consolidamento.
