PROGETTO DEFINITIVO RICOMPOSIZIONE AMBIENTALE DI CAVA FAGARE' E MESSA IN SICUREZZA DELLA FRANA SULLA DORSALE DEI RONCHI

CON
Interventi urgenti di messa in sicurezza per le strutture murarie a rischio crollo
di Bastia di Onigo e del sentiero delle Trincee della Prima Guerra Mondiale

RELAZIONE GEOLOGICA

Dicembre 2019

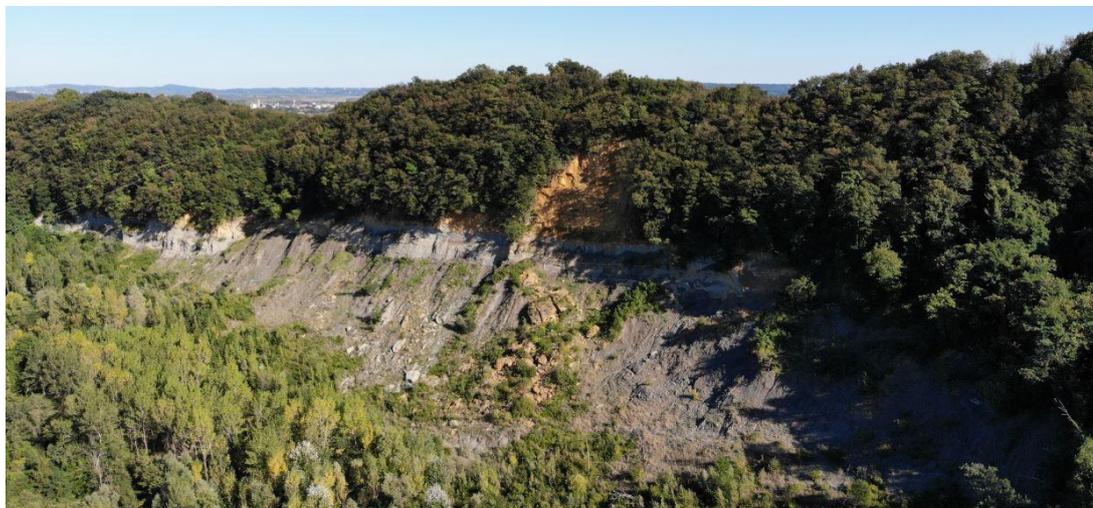
**Cava
Fagarè**

Versante
Nord
Colli di
Onigo.
Vista da
ovest
verso
Est

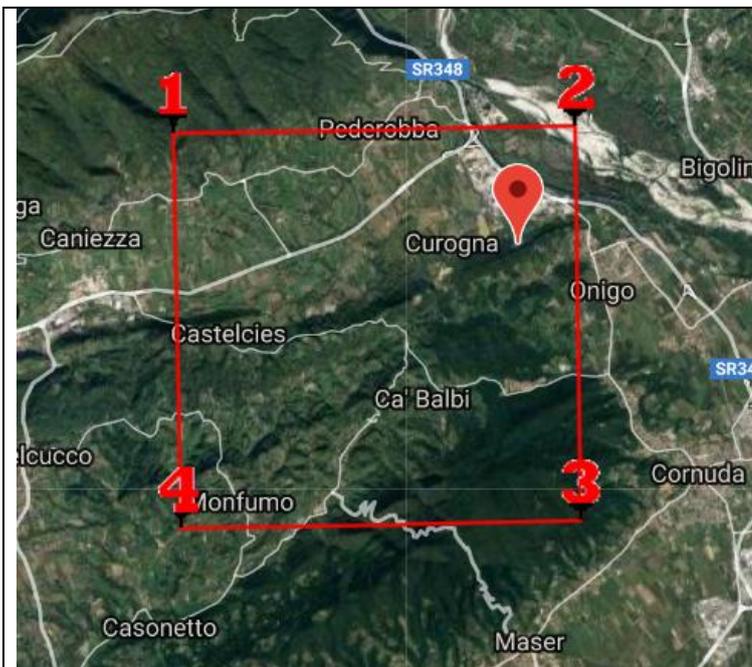
Le strutture sismogenetiche più prossime al sito in esame risultano essere, oltre alla struttura del Montello, il sovrascorrimento Thiene-Bassano posto a ovest, e quello denominato Asolo-Cornuda, sepolto sotto l'area in esame. Di seguito si riportano le caratteristiche principali di dette strutture.

<i>Seismogenic source</i>	Rupt. length (km)	Downdip rupture width (km)	Rupt. area (km ²)	Min depth (km)	Max depth (km)	Rake	Slip rate (mm/yr)	Mag	Associated historical earthquake
<i>Thiene-Bassano (1)</i>	20	9.5	190	0	5.75	100°	-	6.43	1117 (Jan. 3) (?)
<i>Asolo-Cornuda (2)</i>	22	11	242	0	6.2	100°	<1	6.49	1695 (Feb. 25)
<i>Montello-Conegliano (3)</i>	30	15	450	0	8.5	100°	<1	6.69	-

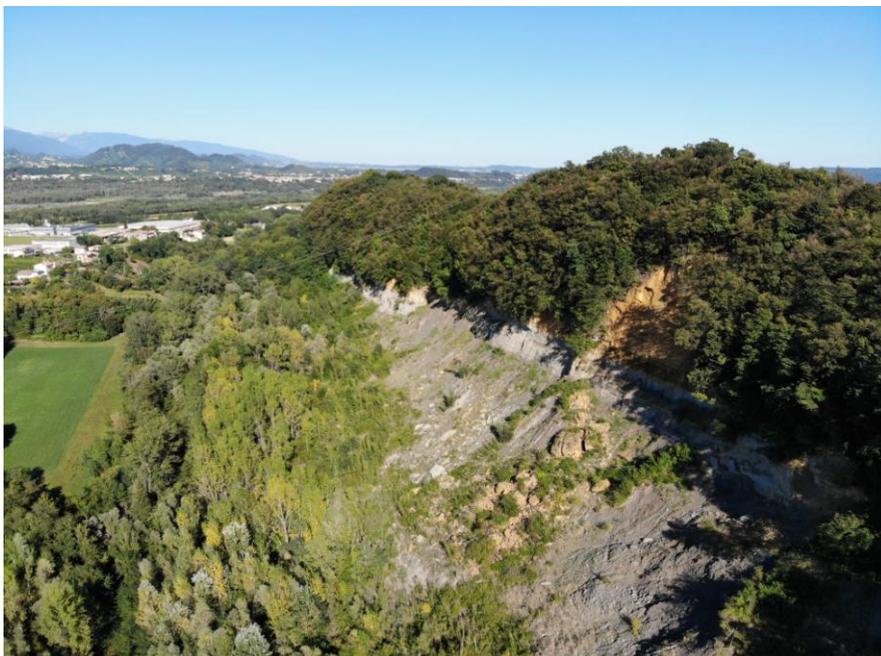
Cava Fagarè

Versante Nord
Colli di Onigo.
Vista da ovest
verso Est

una matrice argillosa di degradazione del substrato marnoso (Marna di Possagno).

- I ricorrenti crolli della scarpata sommitale e l'erosione accelerata in atto nella fascia più ripida del settore determinano un'evoluzione morfologica attiva, irreversibile.
- Condizioni di stabilità attuale: **scadenti**.

Presenza di criticità geologiche, morfologiche e geotecniche.

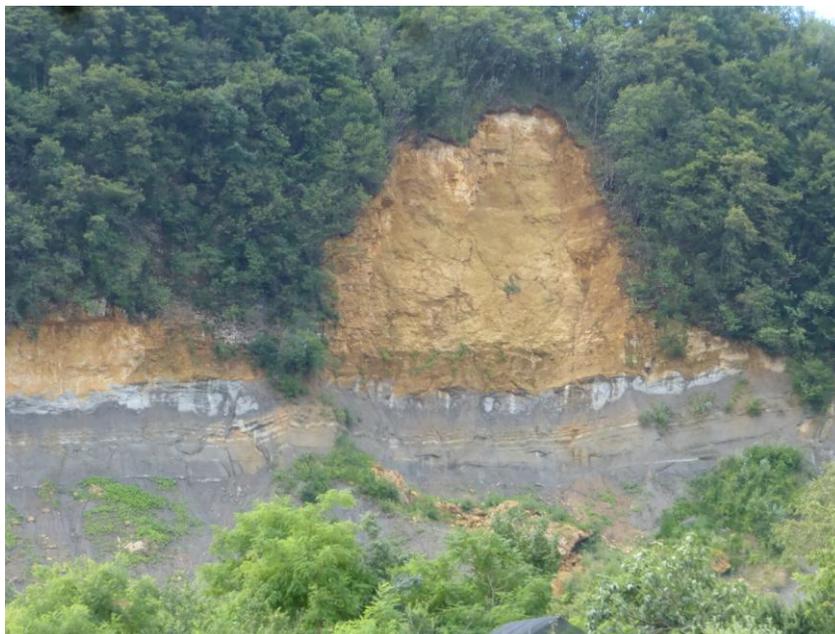
Cava Fagarè
Fronte di Frana

-Fascia superiore della scarpata subverticale in frana derivante dall'evoluzione retrogressiva del ciglio superiore della vecchia cava: sviluppo circa tra q. m 190 e m 220 s.l.m. - Lunghezza circa 400 m - Altezza 15-20 m.

- Settore più degradato, instabile ed appariscente della vecchia cava FAGARE'
- Presenza di processi geodinamici molto attivi che si manifestano in forma di periodici crolli di masse lapidee calcarenitiche ed arenacee (formazioni delle "Siltiti e Conglomerati di Col dell'Asse" e della "Calcarenite di Castelcucco").
- Evoluzione morfologica per successivi crolli della scarpata superiore della cava con arretramento progressivo verso monte, con tendenza al raggiungimento della cresta del rilievo collinare. Crollo assai esteso verificatosi circa tre anni fa, su **un'altezza di circa 30 m, con ciglio superiore a quota 250 m s.l.m., vicino (~15 m) alla linea di cresta, sede del sentiero storico delle trincee.**
- Condizioni di stabilità attuale: **pessime**.

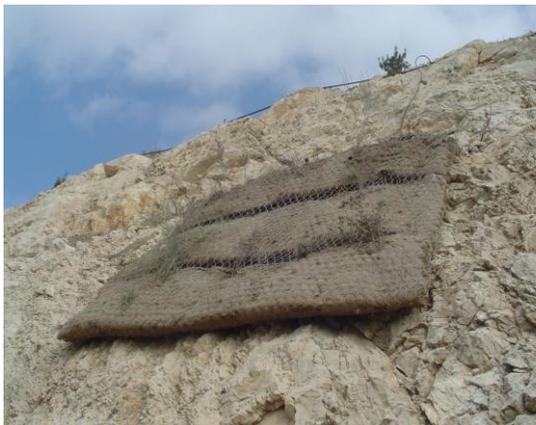
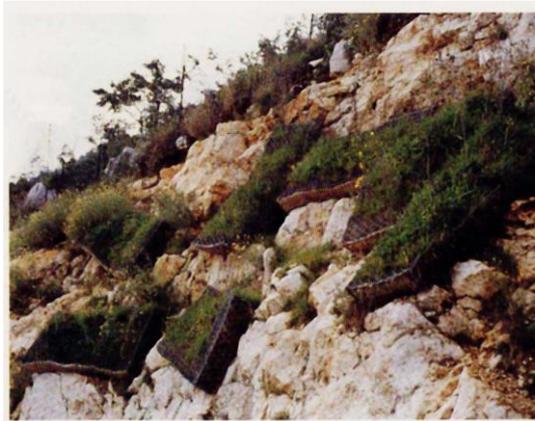
- Predisposizione di tasche vegetative (m 1,0x2,0x0,20~), ancorate alla parete rocciosa tramite chiodi di fissaggio, atte all'attecchimento di piante rampicanti, con distribuzione adeguata allo scopo (in media una ogni 25 m²).

Sistemazione ambientale messa in opera di tasche vegetative

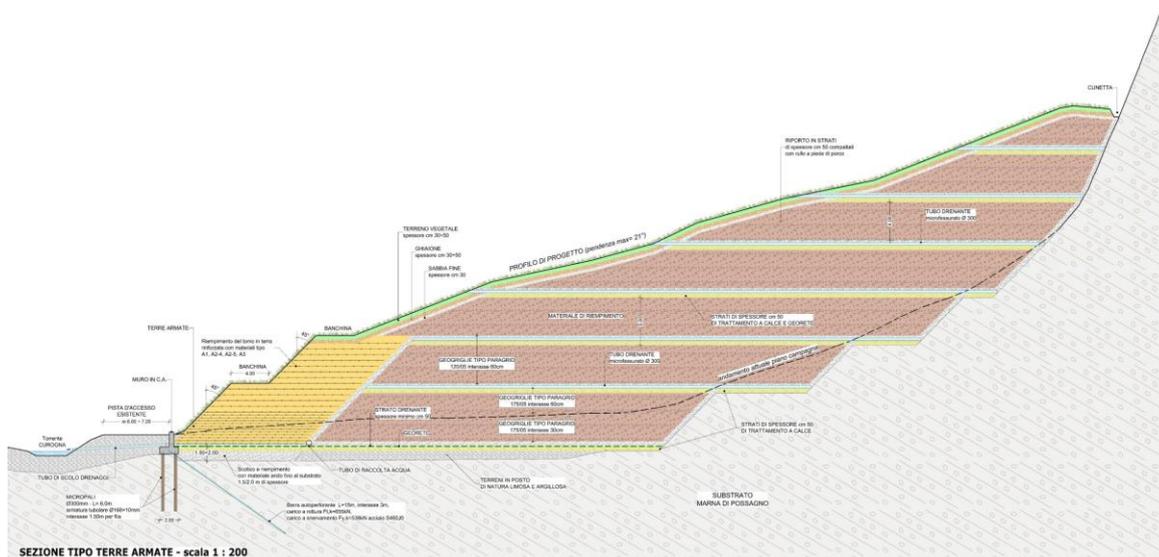
B9 – Per garantire le necessarie condizioni di stabilità del contenimento in terre armate si procederà alla realizzazione di una adeguato cordolo di fondazione in c.a. impostato su pali in acciaio \varnothing adeguato (es. 168 mm, sp 10 mm), spinti per almeno 1-2 m nel substrato roccioso marnoso. Lunghezza indicativa pali: $\sim 5/6$ m. Indicativamente 2 file a passo m 1,50 \sim . (Per ogni particolare , si rimanda agli elaborati del progetto esecutivo).

B8 – Preparazione del piano di fondazione dell'opera di contenimento delle terre armate, tramite scavo ed asportazione del materiale geotecnicamente scadente. Profondità: almeno 1,50 m. Formazione di un materasso di fondazione in materiale arido o pietrame.

B10 – Come sopra indicato, la base delle terre armate sarà dotata di uno strato drenante d'appoggio in materiale arido, spesso circa 1 m, ove saranno annegati trasversalmente (n° 1 ogni 10 ml) tubi drenanti e di scarico delle acque di possibile ristagno idrico di fondo, collegati ad un tubo drenante e di raccolta posto in opera all'intradosso della base.
